安全報告書

平成25年9月
北海道旅客鉄道株式会社

安全報告書 2013

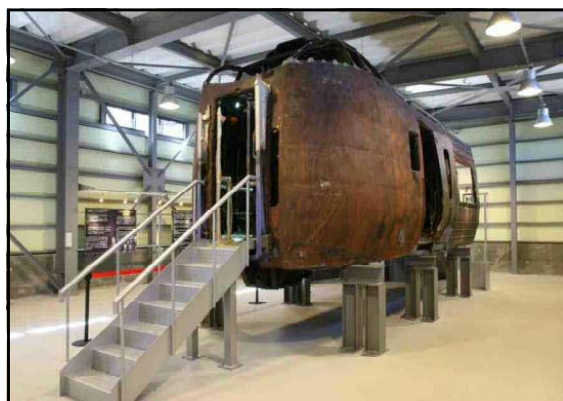
社員研修センターに、石勝線列車脱線火災事故で焼損した車両を保管・展示しています。社員一人一人が石勝線列車脱線火災事故の反省と教訓とすべき課題を直視し、「多くのお客様の尊い人命をお預かりしている」という使命感を学び取るため、平成25年度から3年間で全社員が修了すべく、当車両を用いて「安全研修」を実施しています。

《石勝線列車脱線火災事故 焼損車両》

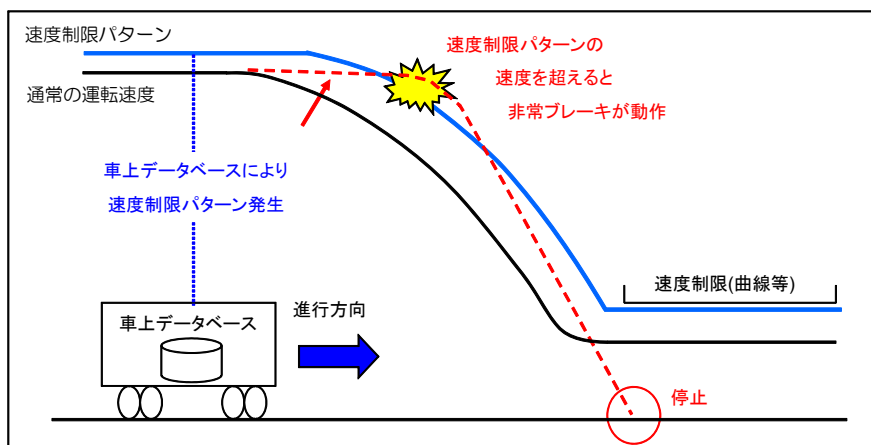
弊社は「鉄道に関する技術上の基準を定める省令」の改正に伴い、「A T S－D N」形と呼ばれるA T Sの整備を進めています。現在、函館線厚別駅～奈井江駅間で使用開始しており、平成24年度は函館線・千歳線の一部で地上設備の整備、及び対象となる車両の整備を行いました。

※A T S－D Nとは…これまでのA T Sの機能に加えて、車両に搭載した機器が、停止信号や線路条件に対する制限速度などに対する「速度照査パターン」を発生させ、列車または車両の速度と照査し、実際の速度が速度照査パターンの速度を超えた場合などに、自動的にブレーキを働かせる装置。

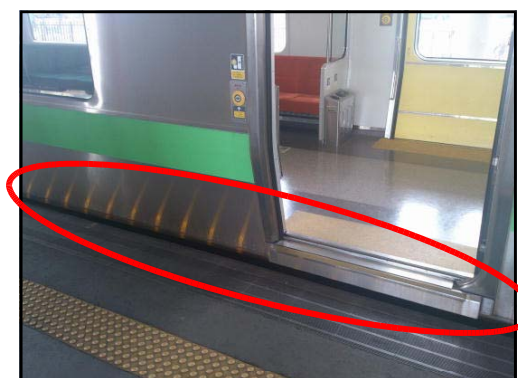
ホームがカーブ状になっており、ホームと列車の乗降ドアの間に隙間が生じる駅に、隙間の存在を光の点滅でお客様に知らせる「LED点滅灯」の設置を進めています。平成24年度は小樽築港駅に新たに設置しました。

《列車がホームに進入すると点滅します
(写真は小樽築港駅)》

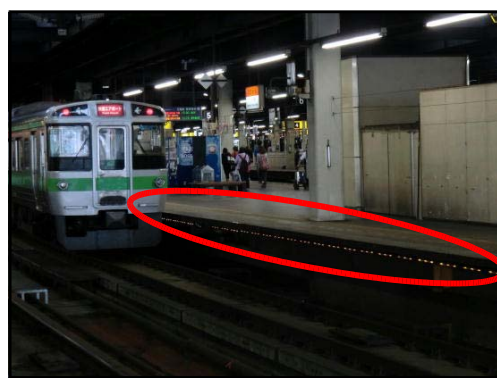
《LEDはホーム下に設置しています
(写真は札幌駅)》

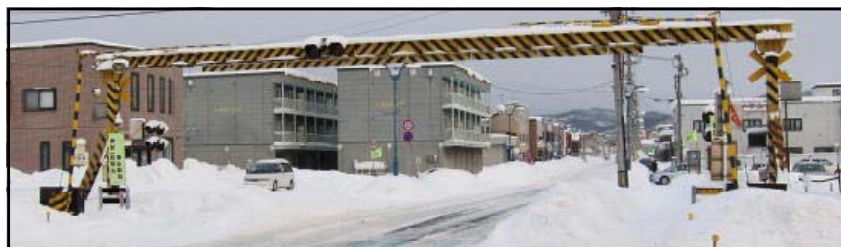
JR北海道の管内には、1,780箇所の踏切があります（平成25年度初現在）。平成24年度は道路管理者との協議により、道路幅拡幅等の踏切構造改良や、踏切の視認性向上のため「オーバーハング型警報装置の設置」「踏切警報灯の全方向化」等を行いました。

また「踏切支障報知装置」の設置を進めています。この装置の「非常ボタン」を押すことで、列車の運転士に対して踏切でトラブルが発生したことを知らせることができます。

《オーバーハング型警報装置》

《全方向踏切警報灯》

《踏切支障報知装置（非常ボタン）》

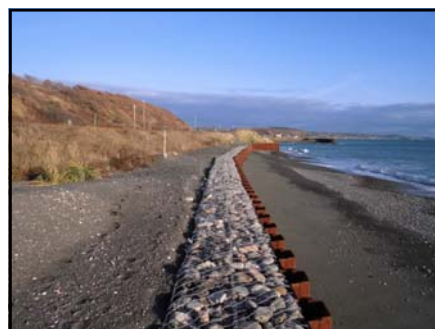
《護岸設備 日高線豊郷-清島間》

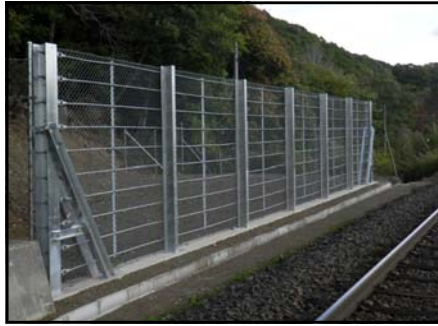
《落石・雪崩防護設備 石北線留辺蘂-相内間》

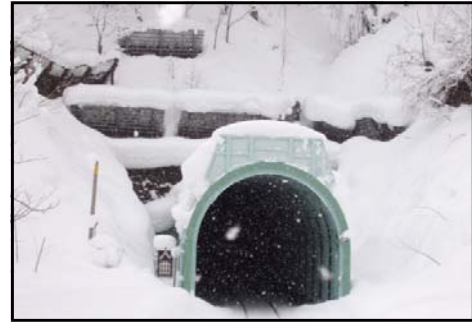
《雪覆い 函館線比羅夫-倶知安間》

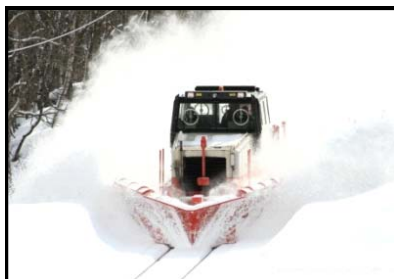
《排雪モーターカー》

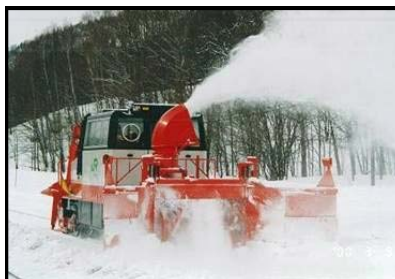
《排雪モーターカーロータリー》

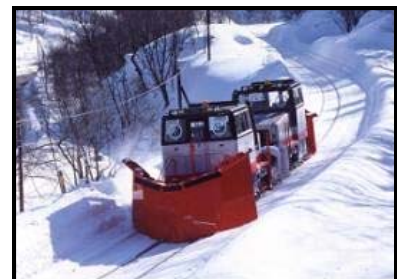
《ラッセルモーターカー》

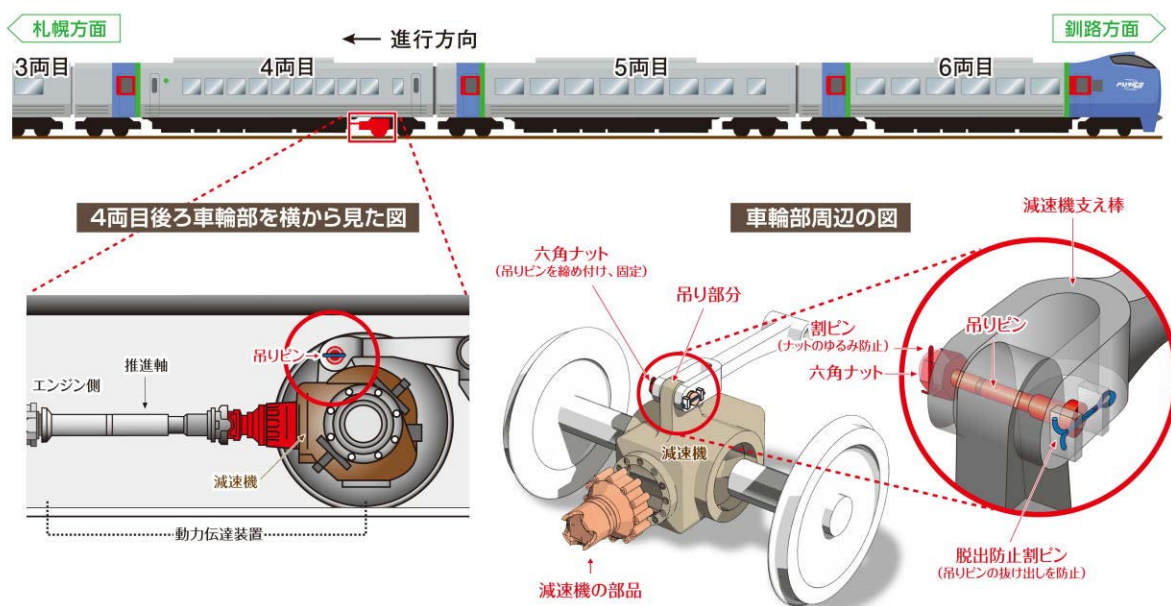
〔スーパーおおぞら14号 車輪部周辺図〕

原因は、『スーパーおおぞら14号の4両後部の減速機を支える吊りピンが脱落したため、列車が脱線に至ったと考えられる。また、吊りピンが脱落したことについては、車輪の円周形状が不正であることによって、走行時に振動が生じ、吊りピンを止めるナットが緩み脱落したものと考えられる』とされています。

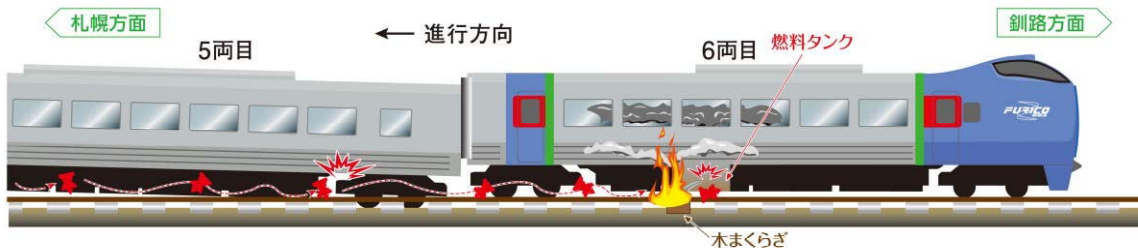
〔火災の原因〕

脱落した減速機の部品によって、6両目前部の燃料タンクが破損したため、漏出した軽油がその付近の木まくらぎ周辺に飛散し、発電機若しくはエンジン後端部上面付近で出火した火が延焼拡大したことによるものと考えられております。

なお、詳細な出火箇所及び出火原因を特定することはできませんでした。

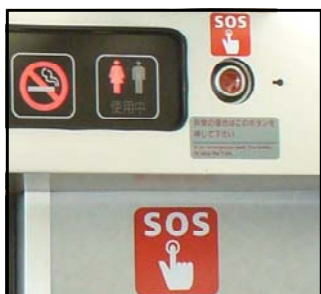
また列車内には、犯罪行為や急病人が発生した場合や車両に異常が発生した場合などに、乗務員に対して異常を知らせることができる、「車内SOSボタン」を設置しています。

《車内SOSボタン》
