安全報告書

平成26年9月
北海道旅客鉄道株式会社

安全報告書 2014

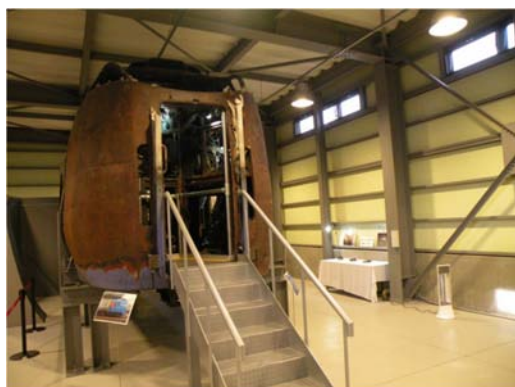
石勝線列車脱線火災事故 焼損車両

社員一人ひとりが石勝線列車脱線火災事故の反省と教訓とすべき課題を直視し、事故の事実から反省と課題を学び取り、事故に遭遇した列車に乗車していた社員だけではなく全社員が共有すべきもので、万が一事故に遭遇した場合には自分にも行動が求められることを確認するとともに、事故に遭遇したお客様の状況やお声から、「多くのお客様の尊い人命をお預かりしている」という使命感を学ぶことを目的として、安全研修を実施しています。この安全研修は、社員研修センターに保存した本件事故で焼損した車両から事故の悲惨さを感じることで、煙道体験装置で煙の充満した暗いトンネルから大変な恐怖のなか避難をしていただいたお客様のお気持ちに近づくこと等のカリキュラムで構成されており、平成25年度から3年計画で全社員に対して実施しています。

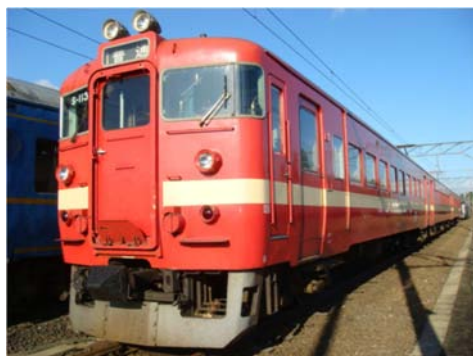
711系電車

733系電車を21両（7編成）新製し、老朽化した711系電車6両（2編成）の老朽取り替えと予備車の確保を進めました。

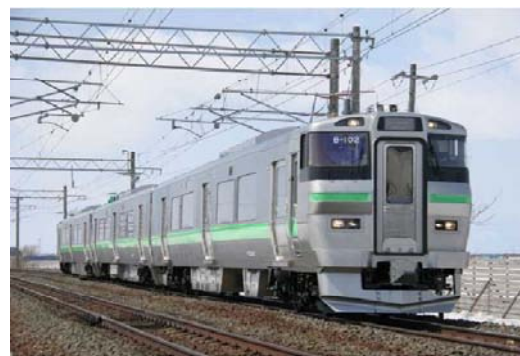
733系電車

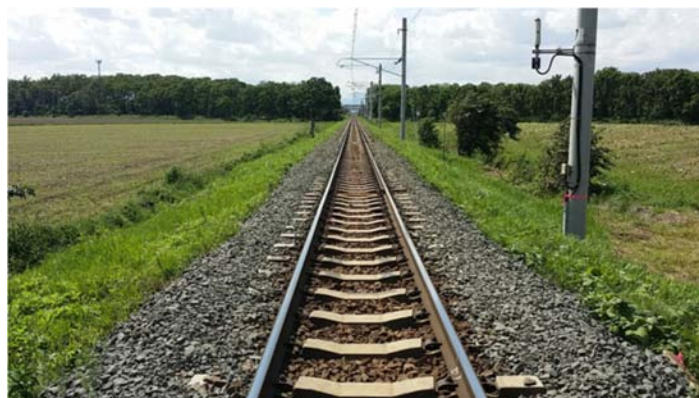
P Cマクラギ化（札沼線）

根室線（新得駅～釧路駅間）、札沼線（石狩太美駅～石狩当別駅間）において、マクラギを木製から、重く安定性があり、腐食・腐朽がない耐用年数の長いコンクリート製（P Cマクラギ）へ置き換える工事に着手し、軌道の安全性を向上させる取り組みを進めています。

平成25年度工事実績《根室線：約2000本（平成26年度以降も継続）、札沼線：約2100本》

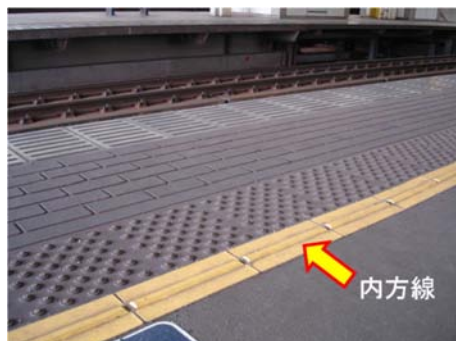
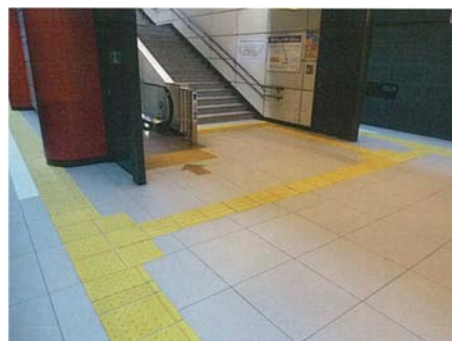
平成25年度は、8駅のホームにおいて、目の不自由な方をはじめとするお客様のホームからの転落を防止するため、ホーム上に内方線等の整備を行いました。これにより、1日に1万人以上のご利用をいただいております14駅について内方線等を整備しました。

ホーム上における内方線等の整備

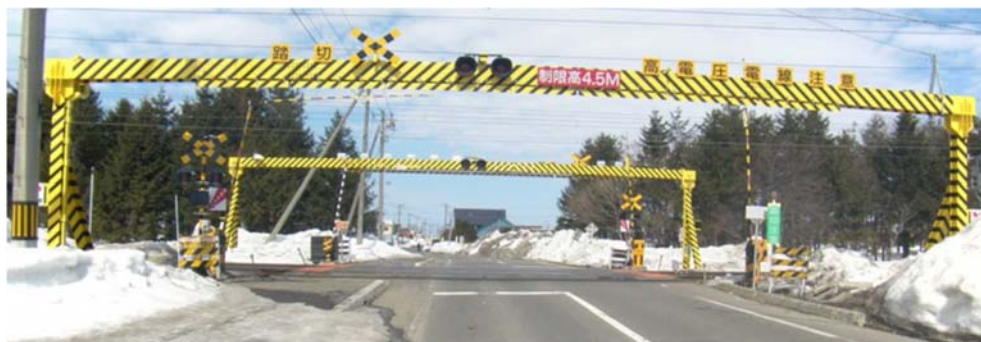
オーバーハング型警報装置

弊社管内には、平成25年度末現在で、1,778箇所の踏切があります。平成25年度は道路管理者との協議により、道路拡幅等に伴う踏切構造改良や、踏切の視認性向上のため「オーバーハング型警報装置の設置」、「踏切警報灯の全方向化」等を行いました。

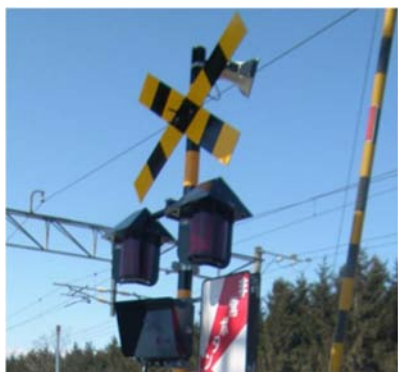
全方向踏切警報灯

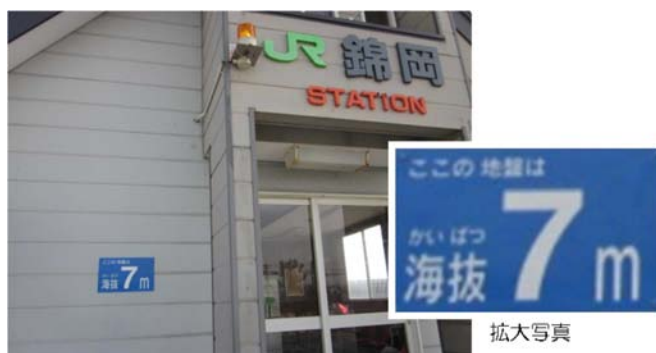
また、津波浸水区域内や隣接する駅に「海拔表示板」及び「津波避難場所案内板」を設置し、駅をご利用いただくお客様に海拔情報を提供しています。平成25年度は、関係自治体が「海拔表示板」を設置した駅を含む152箇所の駅に「海拔表示板」の設置を完了しました。また、「津波避難場所案内板」を18箇所に設置し、今後は自治体のハザードマップの更新状況に応じて設置を進めます。

海拔表示板

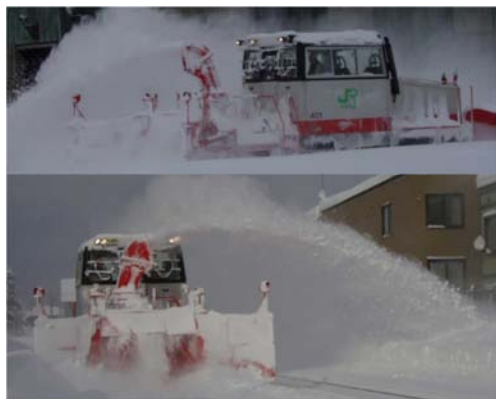
排雪モーターカーロータリー

弊社は、厳しい冬の北海道においてもお客様に安心してご利用いただけるよう、冬に強い鉄道輸送を目指し、これまでも様々な冬期対策に取り組んできました。平成25年度冬期は、各地区の駅社員・保線社員・乗務員等の連携強化を図るとともに、平成24年度に多く発生した視界不良や吹き溜まりによる輸送障害対策に取り組みました。その対策の一つとして、老朽化した排雪モーターカーと排雪モーターカーロータリーを除雪能力の高い車両（各3台）に更新し、また、それらの除雪車両を有効に機能させるため、遠隔地に設置した降雪モニターカメラを活用して、早めの除雪を実施しました。

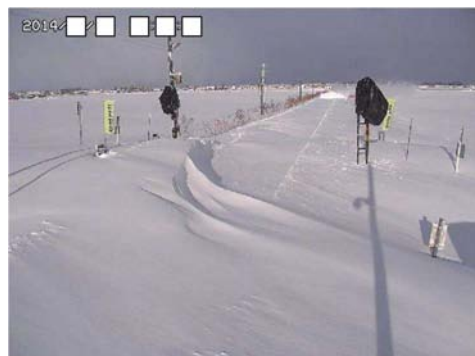
降雪モニターカメラ映像による
吹き溜まり状況の把握

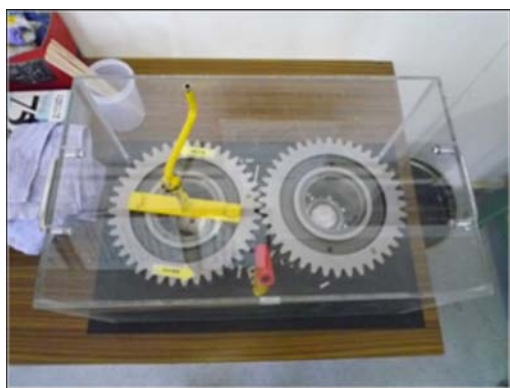
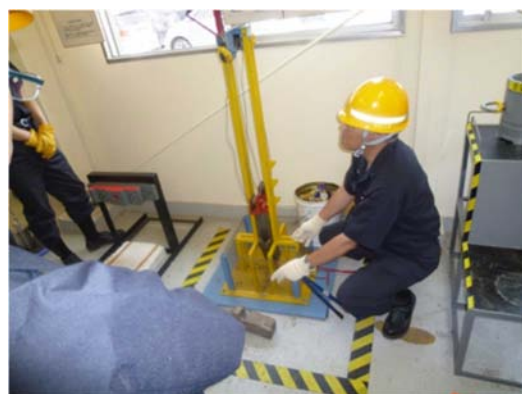
弊社の現業機関である苗穂工場（札幌市）には、作業現場に潜む危険の再確認と、特に若手社員への危険に対する意識付けを目的に開設した教育施設「安全道場」があります。この「安全道場」では作業現場で起こりうる事象を装置により模擬体験できる教育を実施しており、苗穂工場の社員のほか、弊社とグループ会社の新入社員や若手社員の研修・教育に取り入れています。平成25年度末現在で20台の体験装置を設置しています。

歯車挟まれ体験装置

重量物が落下したときの衝撃を体感する装置

安全道場の体験装置

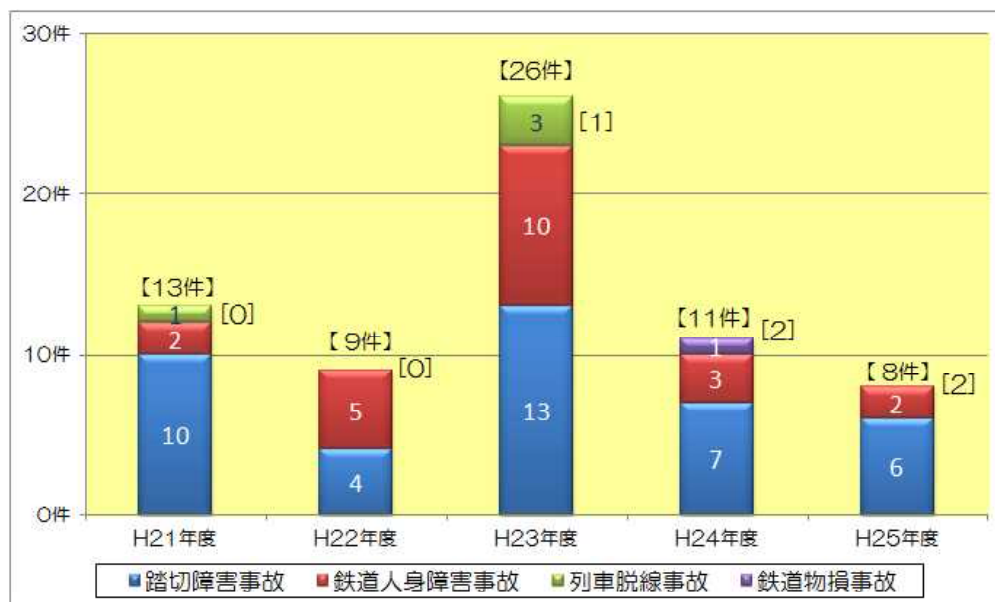
【鉄道運転事故の推移】

【 】内の数値は旅客列車の鉄道運転事故件数を集計

[]内の数値は貨物列車の脱線事故件数を別掲

※「鉄道運転事故」とは、省令に定められた列車脱線事故等の事故をいいます。

平成25年度の旅客列車に関する鉄道運転事故は8件発生し、平成24年度と比較し3件の減少となりました。

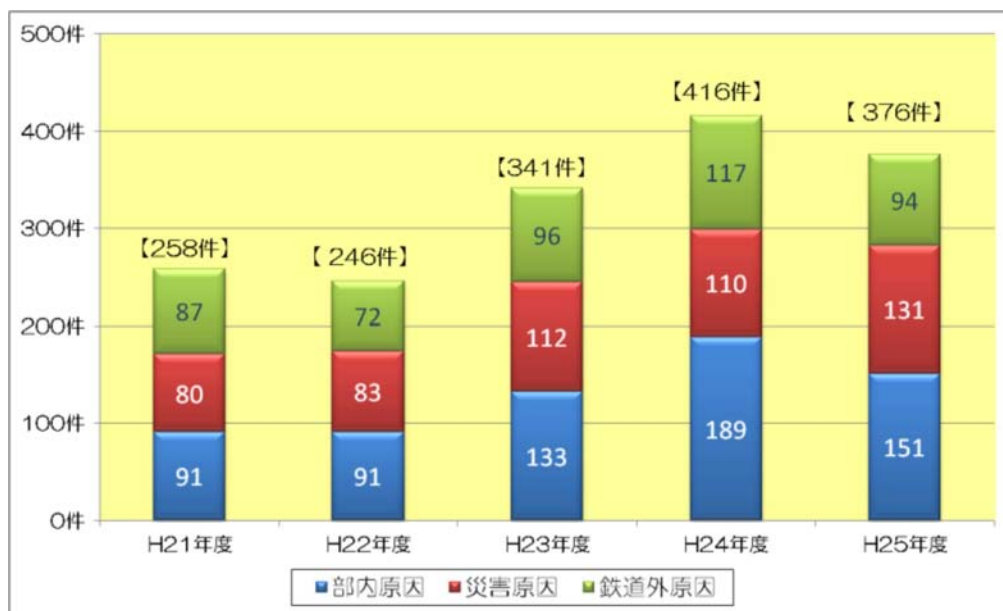
【輸送障害の推移】

※「輸送障害」とは、鉄道運転事故以外の原因により、列車に運休又は旅客列車では30分以上、それ以外の列車では1時間以上の遅延を生じたものをいいます。

平成25年度の輸送障害は376件発生し、平成24年度と比較し40件の減少となりました。

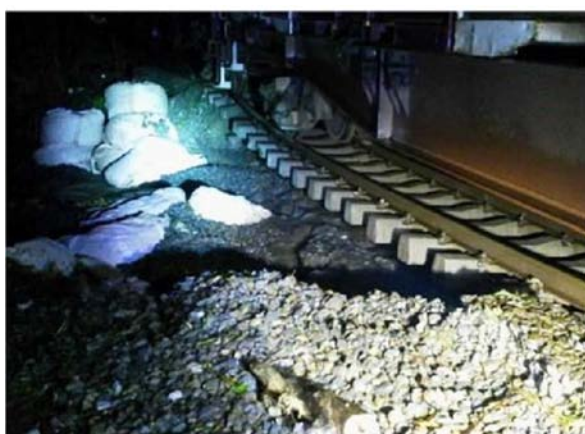
災害状況

- ・発生日時 平成25年8月17日 1時03分頃
- ・発生場所 函館線 八雲駅～山越駅間
- ・列車 高速貨第3098列車
(札幌貨物ターミナル駅発 福岡貨物ターミナル駅行)
- ・概況 八雲町内を流れる熱田川において、函館線八雲駅～山越駅間の下奥津内橋りょう付近で集中豪雨に伴い河川が増水し、流木による線路支障及び道床が流失したことにより、当該列車の機関車と貨車3両が脱線しました。
- ・負傷者 なし
- ・運転再開 平成25年8月19日 16時30分
- ・原因 流木による線路支障及び道床が流失したことにより、脱線に至ったと考えられます(平成26年9月現在運輸安全委員会調査中)。
- ・講じた措置 道路管理者である北海道開発局、河川管理者である八雲町、線路を保守する弊社が協議して、非常導水路の新設等を行うこととしました。

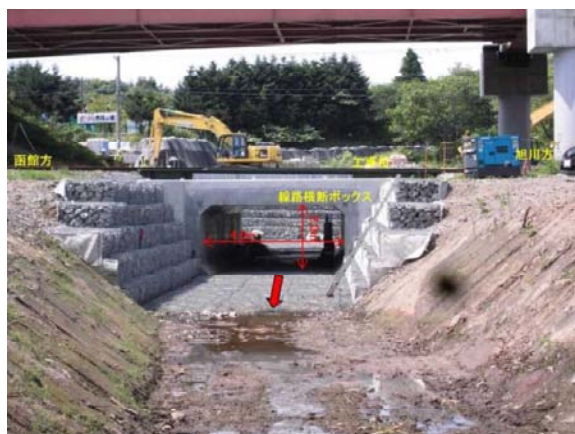
完成した非常導水路（平成26年8月完成）

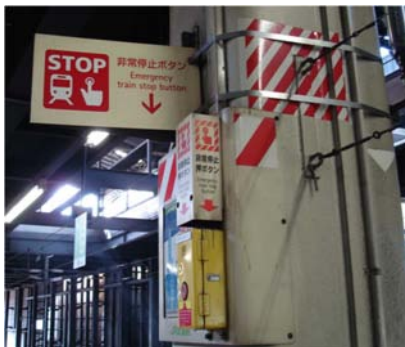
札幌近郊の主な駅には、ホームからお客様が誤って転落した場合などに、駅に近づいてくる列車や駅社員に対して異常を知らせることができる「非常停止押ボタン」を設置しています。また、列車内には、犯罪行為や急病人が発生した場合や車両に異常が発生した場合などに、乗務員に対して異常を知らせることができる「車内SOSボタン」を設置しています。

非常停止押ボタン

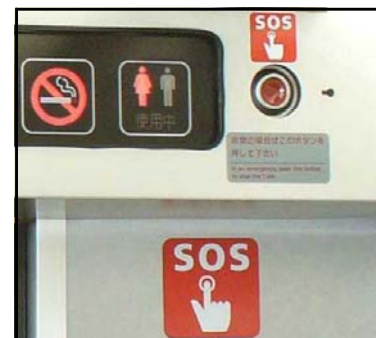
車内SOSボタン
