あした 未来へつなぐ

開業後、初めての冬を迎えた北海道新幹線。厳しい環境下での安定輸送に向け、その課題と対策を紹介します。

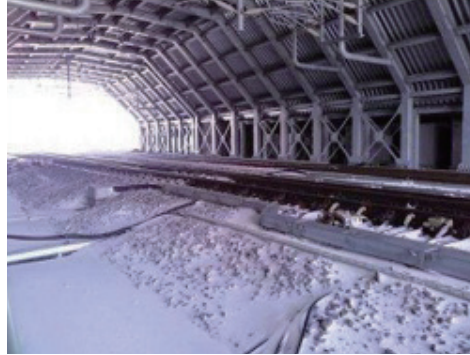
スノーシェルター内の雪の状況。

にも関わらず、開業前の昨冬期は累計で十四件のポイント不転換がありました。これは、外からスノーシエーターに吹き込む雪と主に車両が持ち込む雪でポイントが凍結したものと考えられます。このため、今冬期の対策として、ポイントを稼働させる部分にポイントマットヒーター

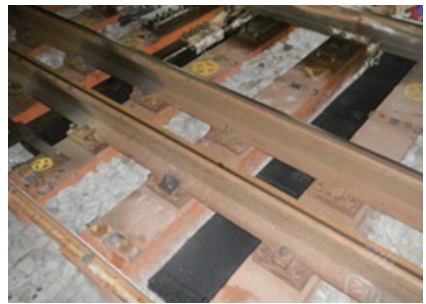
ポイントマットヒーター。

ターを設置し、ポイントの凍結を防いでいます。また、夜の作業時間帯に予防除雪の観点から計画的にポイント除雪を行うよう体制を強化しています。
